3.3.27 F27M ออกแบบการควบคุมทิศทางการเคลื่อนที่ของอากาศในบริเวณห้องตรวจ พื้นที่ให้บริการและพื้นที่ปฏิบัติงาน

รายงานผลการตรวจสอบวิศวกรรมความปลอดภัยในโรงพยาบาล  
โรงพยาบาลโนนคูณ วันที่ 27-28 พฤษภาคม 2568

ผลการตรวจวิศวกรรมความปลอดภัย ปี 2568

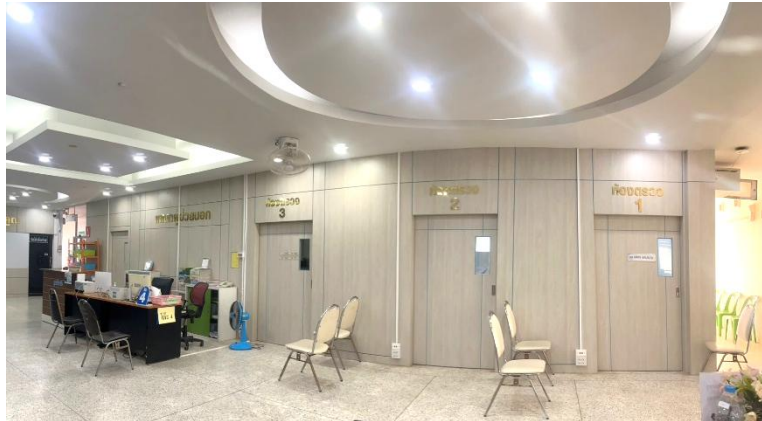
3.ห้องตรวจโรค

- ห้องตรวจโรคงานบริการผู้ป่วยนอกมีการควบคุมทิศทางการเคลื่อนที่ของอากาศในนอก พร้อมตรวจสอบ ครอบคลุมห้อง (ห้องตรวจโรค 1-3ห้องตรวจ ARI )

สถานที่	CO <sub>2</sub> (≤ 1000 ppm)	PM2.5 (≤37.5 µg/m <sup>3</sup> )	PM10 (≤120 µg/m <sup>3</sup> )	อุณหภูมิ (°C)	ความชื้น (%RH)
ห้องตรวจโรค (OPD) 1	679	3.3	6.0	24.1	68.5
ห้องตรวจโรค(OPD) 3	643	3.6	6.1	25.2	62.2

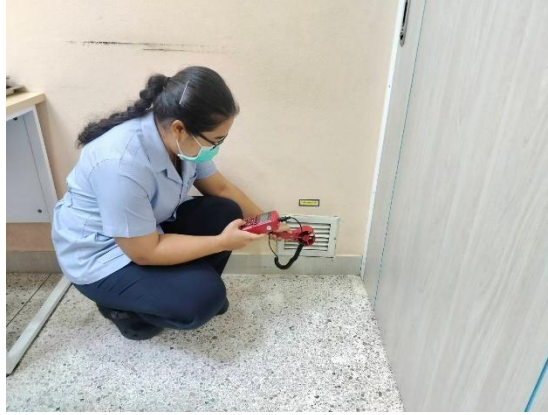
ห้องตรวจแพทย์

ตรวจพบ : ห้องตรวจโรค 3 การจัดเตียงตรวจอยู่ในตำแหน่งที่เหมาะสม ทิศทางการไหลเวียนอากาศจากแพทย์ ไปหาผู้ป่วยและจุดออกภายนอก วัดความเร็วลม = 3.2 ที่พื้นที่ช่องระบายอากาศ= 0.027 ตร.ม (0.19X0.14 เมตร) ได้อัตรา  
การไหลของอากาศ= 306.43 ลบ.ม./ชม. ปริมาตรห้อง= 26.4 ลบ.ม. อัตราการแลกเปลี่ยนอากาศ = 306.43/26.4 =  
11.6 (เกินเทียบเท่ากับห้องแยกโรค คือ 12 เท่า)  
ข้อเสนอแนะ: มีการไหลเวียนของอากาศที่ดีแล้ว

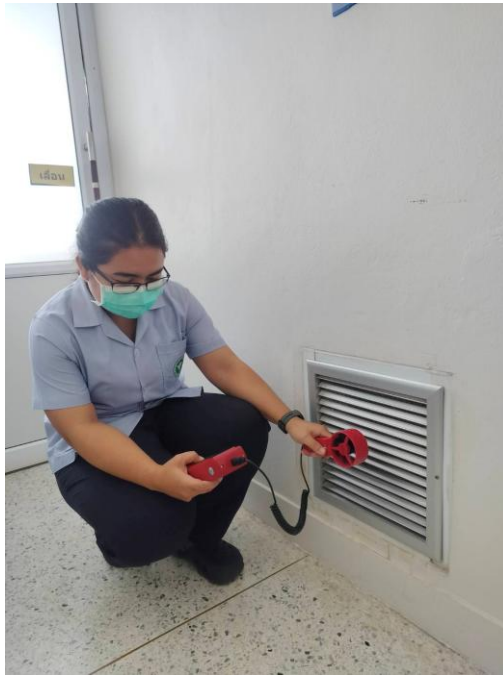
## ห้องตรวจ ARI

สถานที่	CO <sub>2</sub> (≤ 1000 ppm)	PM2.5 (≤37.5 µg/m <sup>3</sup> )	PM10 (≤120 µg/m <sup>3</sup> )	อุณหภูมิ (°C)	ความชื้น (%RH)
ห้องตรวจ ARI	445	2.8	5.1	26.2	85.2

ความดันห้อง (Pa)		
ห้อง	ค่ามาตรฐานตาม ASHRAE 170	ค่าที่วัดได้
ห้องตรวจ ARI	≤ -2.5 Pa	-5.4
ห้องจ่ายยา ARI	≤ -2.5 Pa	-3.6

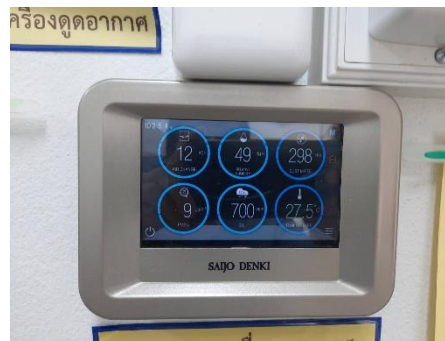
มีระบบระบายอากาศทุกห้องที่เปิดให้บริการ

ลงบันทึกการตรวจสอบระบบระบายอากาศทุกวัน หากผิดปกติ  
ดำเนินการแก้ไข ก่อนให้บริการ เพื่อความปลอดภัยของเจ้าหน้าที่
