1.4 สิ่งแวดล้อมเพื่อการสร้างเสริมสุขภาพและการพิทักษ์สิ่งแวดล้อม (ENV.3)

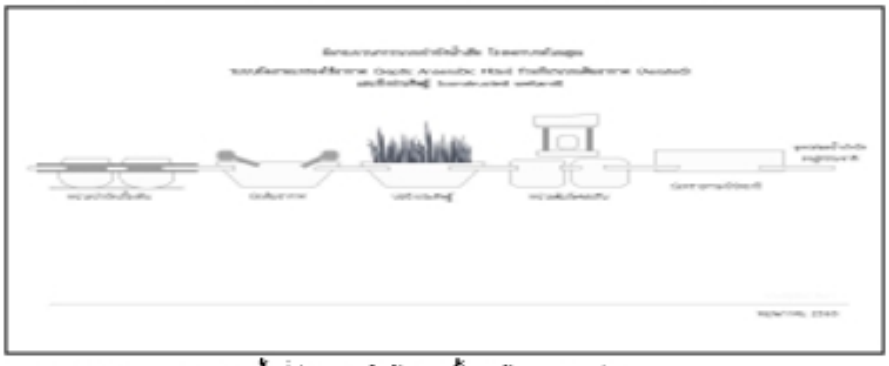
2. ระบบบำบัดน้ำเสียเป็นแบบ ระบบถังเกรอะกรองไร้อากาศ (septic Anaerobic Filter) ร่วมกับระบบเติมอากาศ (Aerated) และบึงประดิษฐ์ (constructed wetland) สามารถรับน้ำได้.....102.....ลบ.ม. เวลาที่น้ำเข้าระบบมากที่สุด เวลา.....08.00.....น. ปริมาณน้ำเข้าระบบเฉลี่ยวันละ.....39.....ลบ.ม.

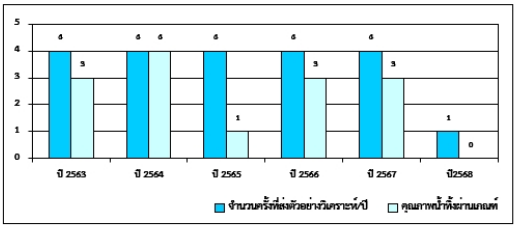
ตัวชี้วัด/ผลลัพธ์ (แสดง กราฟ)	การวิเคราะห์ผลลัพธ์ตามตัวชี้วัดที่สำคัญและ PDCA (คำอธิบาย)
คุณภาพน้ำทิ้งผ่านเกณฑ์มาตรฐานตามประกาศกระทรวงทรัพยากรธรรมชาติและสิ่งแวดล้อม

ผลการวิเคราะห์คุณภาพน้ำทิ้งของโรงพยาบาลโนนดูน ในช่วงปี พ.ศ.2563-2567 พบว่าพารามิเตอร์ส่วนใหญ่มีค่าอยู่ในเกณฑ์ที่มาตรฐานกำหนด ยกเว้นบางพารามิเตอร์ที่พบว่ามีค่าสูงกว่าเกณฑ์แต่ได้มีการติดตามแก้ไข ดังนี้ -ผลการวิเคราะห์คุณภาพน้ำทิ้ง 2563 พบว่ามีพารามิเตอร์ที่ไม่ผ่านเกณฑ์ จำนวน 1 พารามิเตอร์ คือ บีโอดี รพ. ได้ปรับปรุงตามคำแนะนำหลังส่งซ้ำผ่านเกณฑ์มาตรฐาน - ผลการวิเคราะห์คุณภาพน้ำทิ้ง 2564 มีการปรับปรับระบบกรองไข่พยาธิในเดือนมีค-พคหลังจากนั้นมาตรการติดตามคุณภาพน้ำทิ้งทุก1 เดือน ส่วนรอบปกติทุก 3 เดือนผล 11 พารามิเตอร์อยู่ในเกณฑ์มาตรฐานส่วนไข่พยาธิในน้ำทิ้งมีแนวโน้มลดลงแต่ยังไม่เป็นตามมาตรฐานกำหนดโรงพยาบาลร่วมกับที่ปรึกษาร่วมกันทำแผนพัฒนาต่อไป - ผลการวิเคราะห์คุณภาพน้ำทิ้ง 2565 พบว่ามีพารามิเตอร์ที่ไม่ผ่านเกณฑ์ จำนวน 3 พารามิเตอร์ คือ บีโอดี ซีโอดี และปริมาณสารแขวนลอย วิเคราะห์สาเหตุเกิด
